O gură de canal cu probleme

Pe Calea Unirii din Craiova, în dreptul nr. 99, se află o gură de canal care pune probleme de siguranță pentru cetățenii care trec pe acolo.

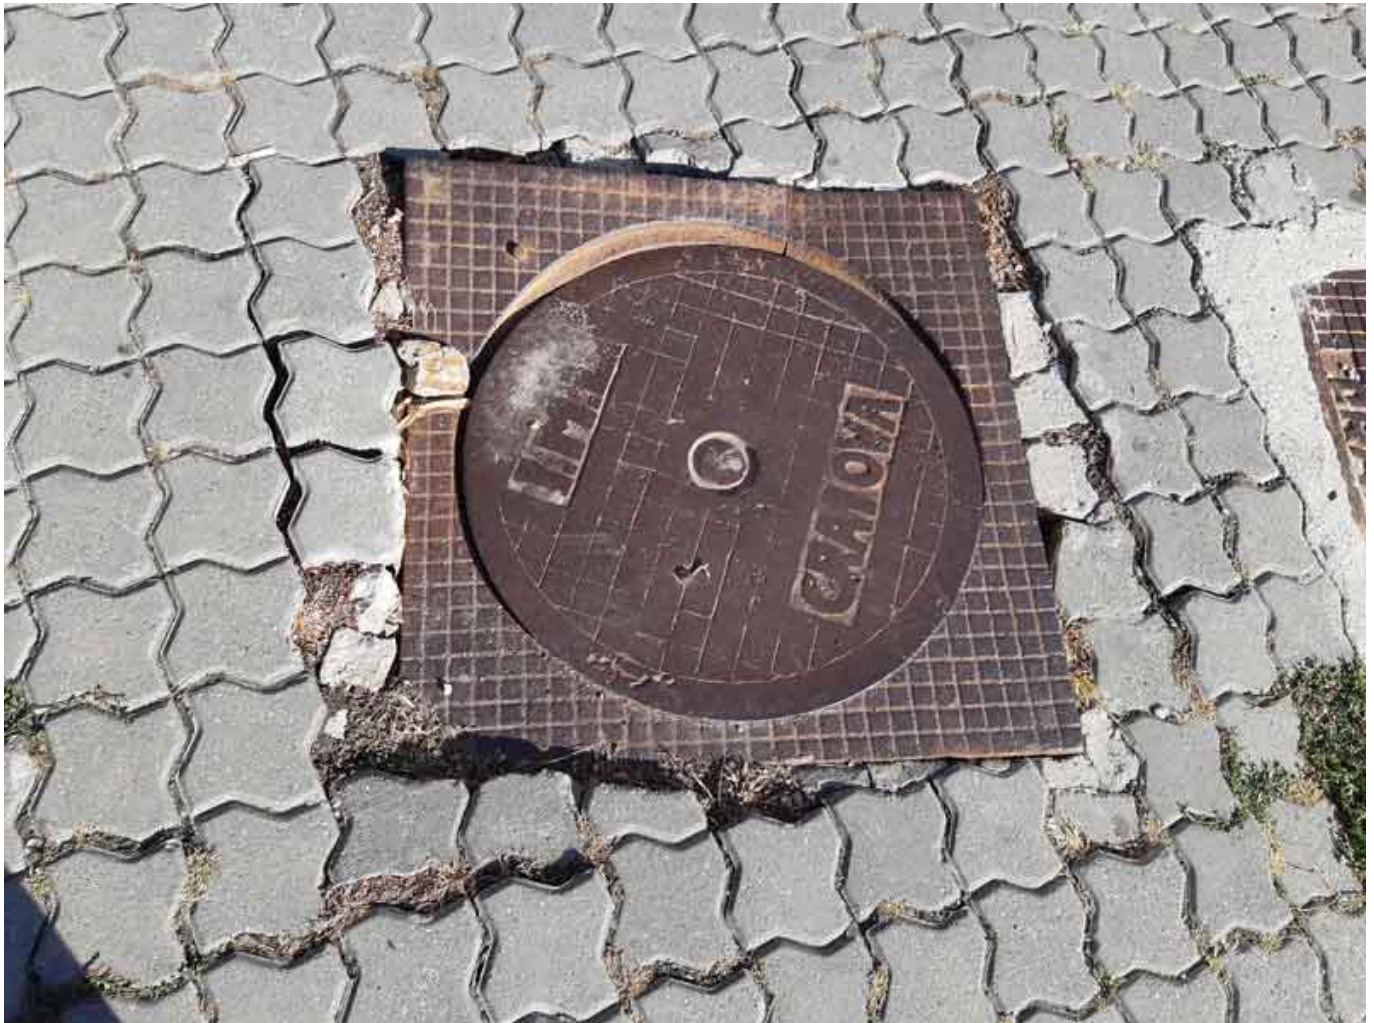
Baza gurii de canal este deformată (îndoită), semn că peste ea a trecut o mașină de mare tonaj și, din acest motiv, capacul nu se mai închide etanș, astfel că, dacă un trecător calcă pe marginea stângă a capacului (pe sensul de mers), acesta poate să basculeze, iar respectivul să ajungă în canal, cu răni serioase.

În urmă cu două zile, chiar s-a întâmplat un accident de acest fel: o mamă, ținându-și fetița ei de mână, au trecut pe acolo, iar cea mică a călcat exact pe marginea capacului, care a basculat și i-a prins piciorul înăuntru. Fetița a început să țipe ca din gură de șarpe dar, din fericire, nu s-a întâmplat nimic grav: mama i-a scos piciorul de acolo, în schimb, s-a ales cu câteva zgârieturi.

Încă un amănunt: **pe lângă baza gurii de canal, trotuarul e spart și pansat cu pietre de pavaj**, pentru a nu fi o sursă de pericol în plus, mai ales pentru copii, dar nu se știe niciodată, de vreme ce întreg ansamblul e șubred.

Se cuvine, deci, ca responsabilă cu aceste guri de canal – **Compania de Apă Craiova, să remedieze această gură de canal avariată, pentru a nu mai prezenta un pericol pentru trecători.**
